## Meerjarenonderhoudsplan

033-1 voorbeeld • VvE Voorbeeld

Arnhem

Inspectiedatum 2-1-2017

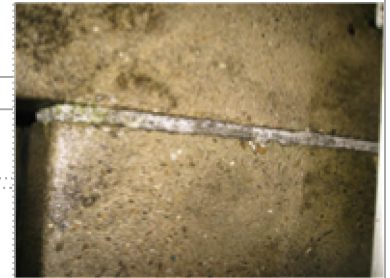
**2110 Gevelafdekking beton**

B2GA01 Aangroei mos, algen

Alle betonnen afdekkers welke in het weer zitten vertonen vervuiling / algaangroei. Advies is om deze afdekkers te reinigen.

Activiteit:	2017	Hvh	Totaal
Reinigen		35,00 m1	€ 106

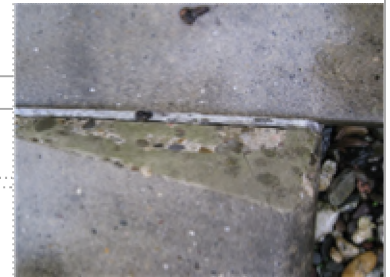
Muurafdekkers dak en 5e verdieping

**2110 Gevelafdekking beton**

B2EW01 Gescheurde kitvoegen

Diverse kitvoegen tussen de betonnenmuurafdekkers zijn gescheurd. Advies is om deze voegen allemaal in 2014 te vervangen. Indien de voegen niet vervangen worden kan er lekkage ontstaan.

Activiteit:	2017	Hvh	
Vervangen		1,00 pst

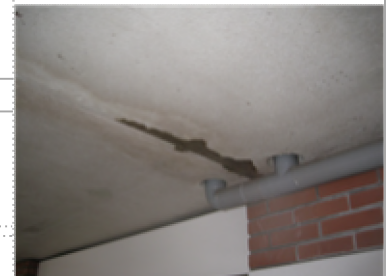
Galerijen 4e en 5e verdieping

**2110 Dilatatatie kitvoeg**

B2EW02 Lekkage

Ernst	Intensiteit	Omvang	Conditie	Risico/prioriteit
Ernstig	3	4	5	Veiligheid & Gezondheid - matig effect Technische vervolgschade - matig effect Beleving & Esthetica - matig effect

Praktisch alle dilatatie kitvoegen op de 4e en 5e verdieping vertonen lekkage. Bij enkele "regent" het letterlijk onder de galerij! 2 jaar geleden zijn er reeds enkele voegen vervangen echter zonder het gewenste resultaat. Advies is om op korte termijn op de 4e en 5e verdieping alle dilatatievoegen te vervangen door een z.g.n. brugvoeg. Deze kitvoeg zit niet alleen tussen de betonnen platen maar ook deels erop zodat een goede afdichting ontstaat en er geen water meer in de voegen kan blijven staan.

Activiteit:	2017	Hvh	Totaal
Vervangen dilatatie kitvoeg		1,00 pst	€ 1.385

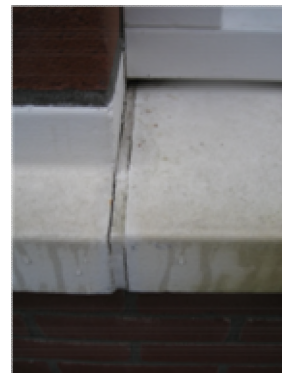
Betonnen raamdorpels gevel

**3120 Onderdorpel beton**

B7SM01 Kitvoegen gescheurd

Ernst	Intensiteit	Omvang	Conditie	Risico/prioriteit
Serius	3	4	4	Veiligheid & Gezondheid - gering effect Technische vervolgschade - matig effect Beleving & Esthetica - matig effect

Diverse kitvoegen tussen de betonnen elementen vertonen scheuren. Advies is om deze voegen op korte termijn te vervangen.

Activiteit:	2017	Hvh	Totaal
Vervangen kitvoeg		50,00 m1	€ 623

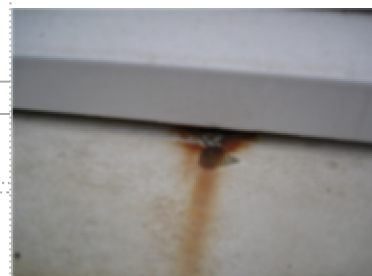
Betonnen raamdorpels voorgevel

**3120 Onderdorpel beton**

B7EM01 Carbonatatie

op de betonnen raamdorpels en banden in de voorgevel zijn enkele carbonatatie (roest) vlekken zichtbaar. Dit ontstaat veelal door dat er ijzerdeeltjes in het oppervlak van het beton zitten welke gaan roesten. Dit is te herstellen door het ijzerdeeltje of ijzerhoudend steentje uit te boren en het gat te repareren met een krimpvrije mortel.

Activiteit:	2018	Hvh	Totaal
Herstellen		1,00 pst	€ 303

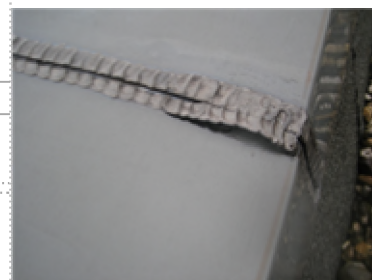
Zinken dakranden

**4711 Dakrandafwerking zink**

B6EM04 Losse/gescheurde naden in metalen dakbedekking

Een gedeelte van de dakranden is bedekt met een afdekker van zink. Deze zinkenafdekker is op de naden aan elkaar gesoldeerd. Nagenoeg alle naden zijn los geknapt. Dit is een logisch gevolg door thermische werking van het materiaal. De naden dienen dusdanig gekoppeld te worden zodat de delen afzonderlijk van elkaar kunnen uitzetten en krimpen.

Activiteit:	2017	Hvh	Totaal
Herstellen		1,00 pst	€ 2.396

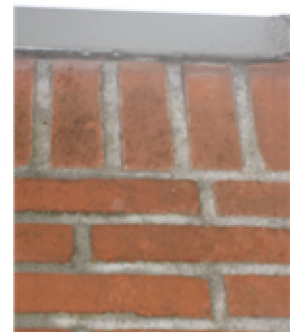
Diverse muurdammetjes

**2110 Gevelconstructie metselwerk**

B2EC01 Losgescheurde gevelvlakken

Bij enkele muurdammetjes aan de galerijzijde zitten de bovenste lagen los. Deze dienen deugdelijk verankerd te worden.

Activiteit:	2017	Hvh	Totaal
Herstellen		10,00 m2	€ 1.158

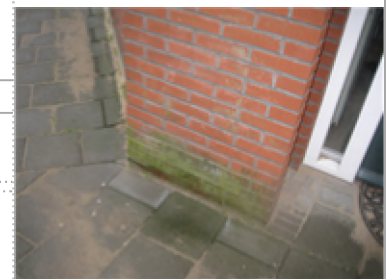
Voorgevel

**2110 Gevelconstructie metselwerk**

B2GA01 Aangroei mos, algen

Met name de onderste lagen van het metselwerk aan de voorzijde van het complex vertonen aanzienlijke algaanslag. Advies is om dit te reinigen en op den duur te hydrofoberen.

Activiteit:	2017	Hvh	Totaal
Reinigen		50,00 m2	€ 726

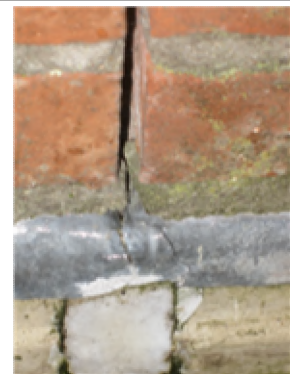
Aansluiting galerij / gevel 4e verd

**2110 Loodslabben opgaand werk**

B8EM01 Gescheurd lood

Ter plaatse van een dilatatie is de loodaansluiting gescheurd. Advies is om dit op korte termijn te herstellen om lekkage te voorkomen.

Activiteit:	2017	Hvh	Totaal
Herstellen		1,00 pst

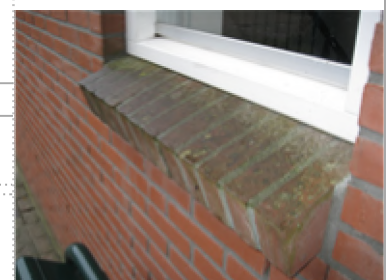
Gevel

**3120 Raamdorpel metselwerk**

B7GA01 Aangroei mos, algen

Diverse gemetselde raamdorpels vertonen alg en mos aangroei, dit kan uiteindelijk voor schade aan de stenen en de voegen zorgen. Advies is om deze raamdorpels regelmatig te reinigen. En eventueel in de toekomst te hydrofoberen.

Activiteit:	2017	Hvh	Totaal
Reinigen		102,00 m1	€ 309

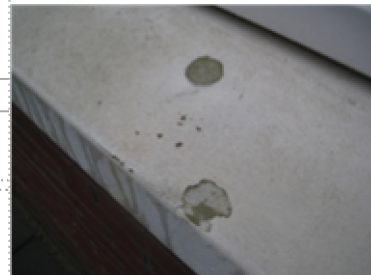
Betondorpel voorgevel

**4628 Buitenschilderwerk betonconstructie**

B11EM01 Onthechting van ondergrond

Op enkele betondorpels is onthechting van de verlaag zichtbaar. Advies is om dit met de eerstvolgende schildersbeurt te herstellen.

Activiteit:	2018	Hvh	Totaal
Herstellen		2,00 m2	€ 138

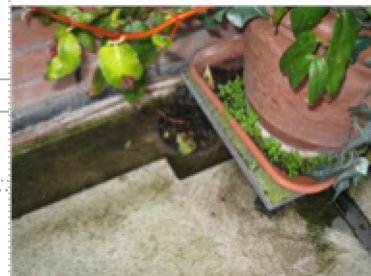
Galerijvloeren

**2322 Balkon- / galerijconstructie beton**

B4GA01 Aangroei mos, algen

Grote gedeelten van de galerijvloeren (met name de bovenste verdiepingen) vertonen algaanslag. Advies is om deze vloeren te reinigen. Is opgenomen in de planning voor uitvoering 2014

Activiteit:	2017
Reinigen

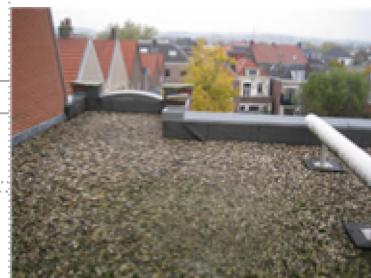
Dak

**4711 Randstrook APP**

B6SM03 Blazen, plooiën

Op de dakrand is een plooi zichtbaar. Dit ontstaat door spanning in de dakbedekking en kan uiteindelijk voor lekkage zorgen. Advies is om deze plooi op termijn te herstellen.

Activiteit:	2018	Hvh	Totaal
Herstellen		2,00 m2	€ 208

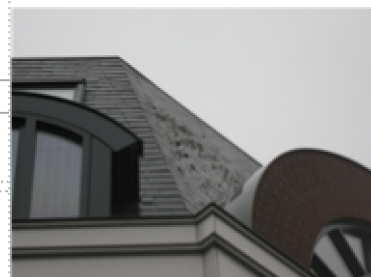
Dak

**4712 Leien leisteen**

B6GA01 Aangroei mos, algen

Enkele dakvlakken vertonen mosvorming op de leien. Advies is om dit mos te verwijderen om schade aan de dakleien te voorkomen.

Activiteit:	2017	Hvh	Totaal
Reinigen		50,00 m2	€ 726
